Risque de submersion marine - Carte de l'aléa centennal + 60 centimètres

Commune de Quéven

Conception : DHI
 Date : Septembre 2011

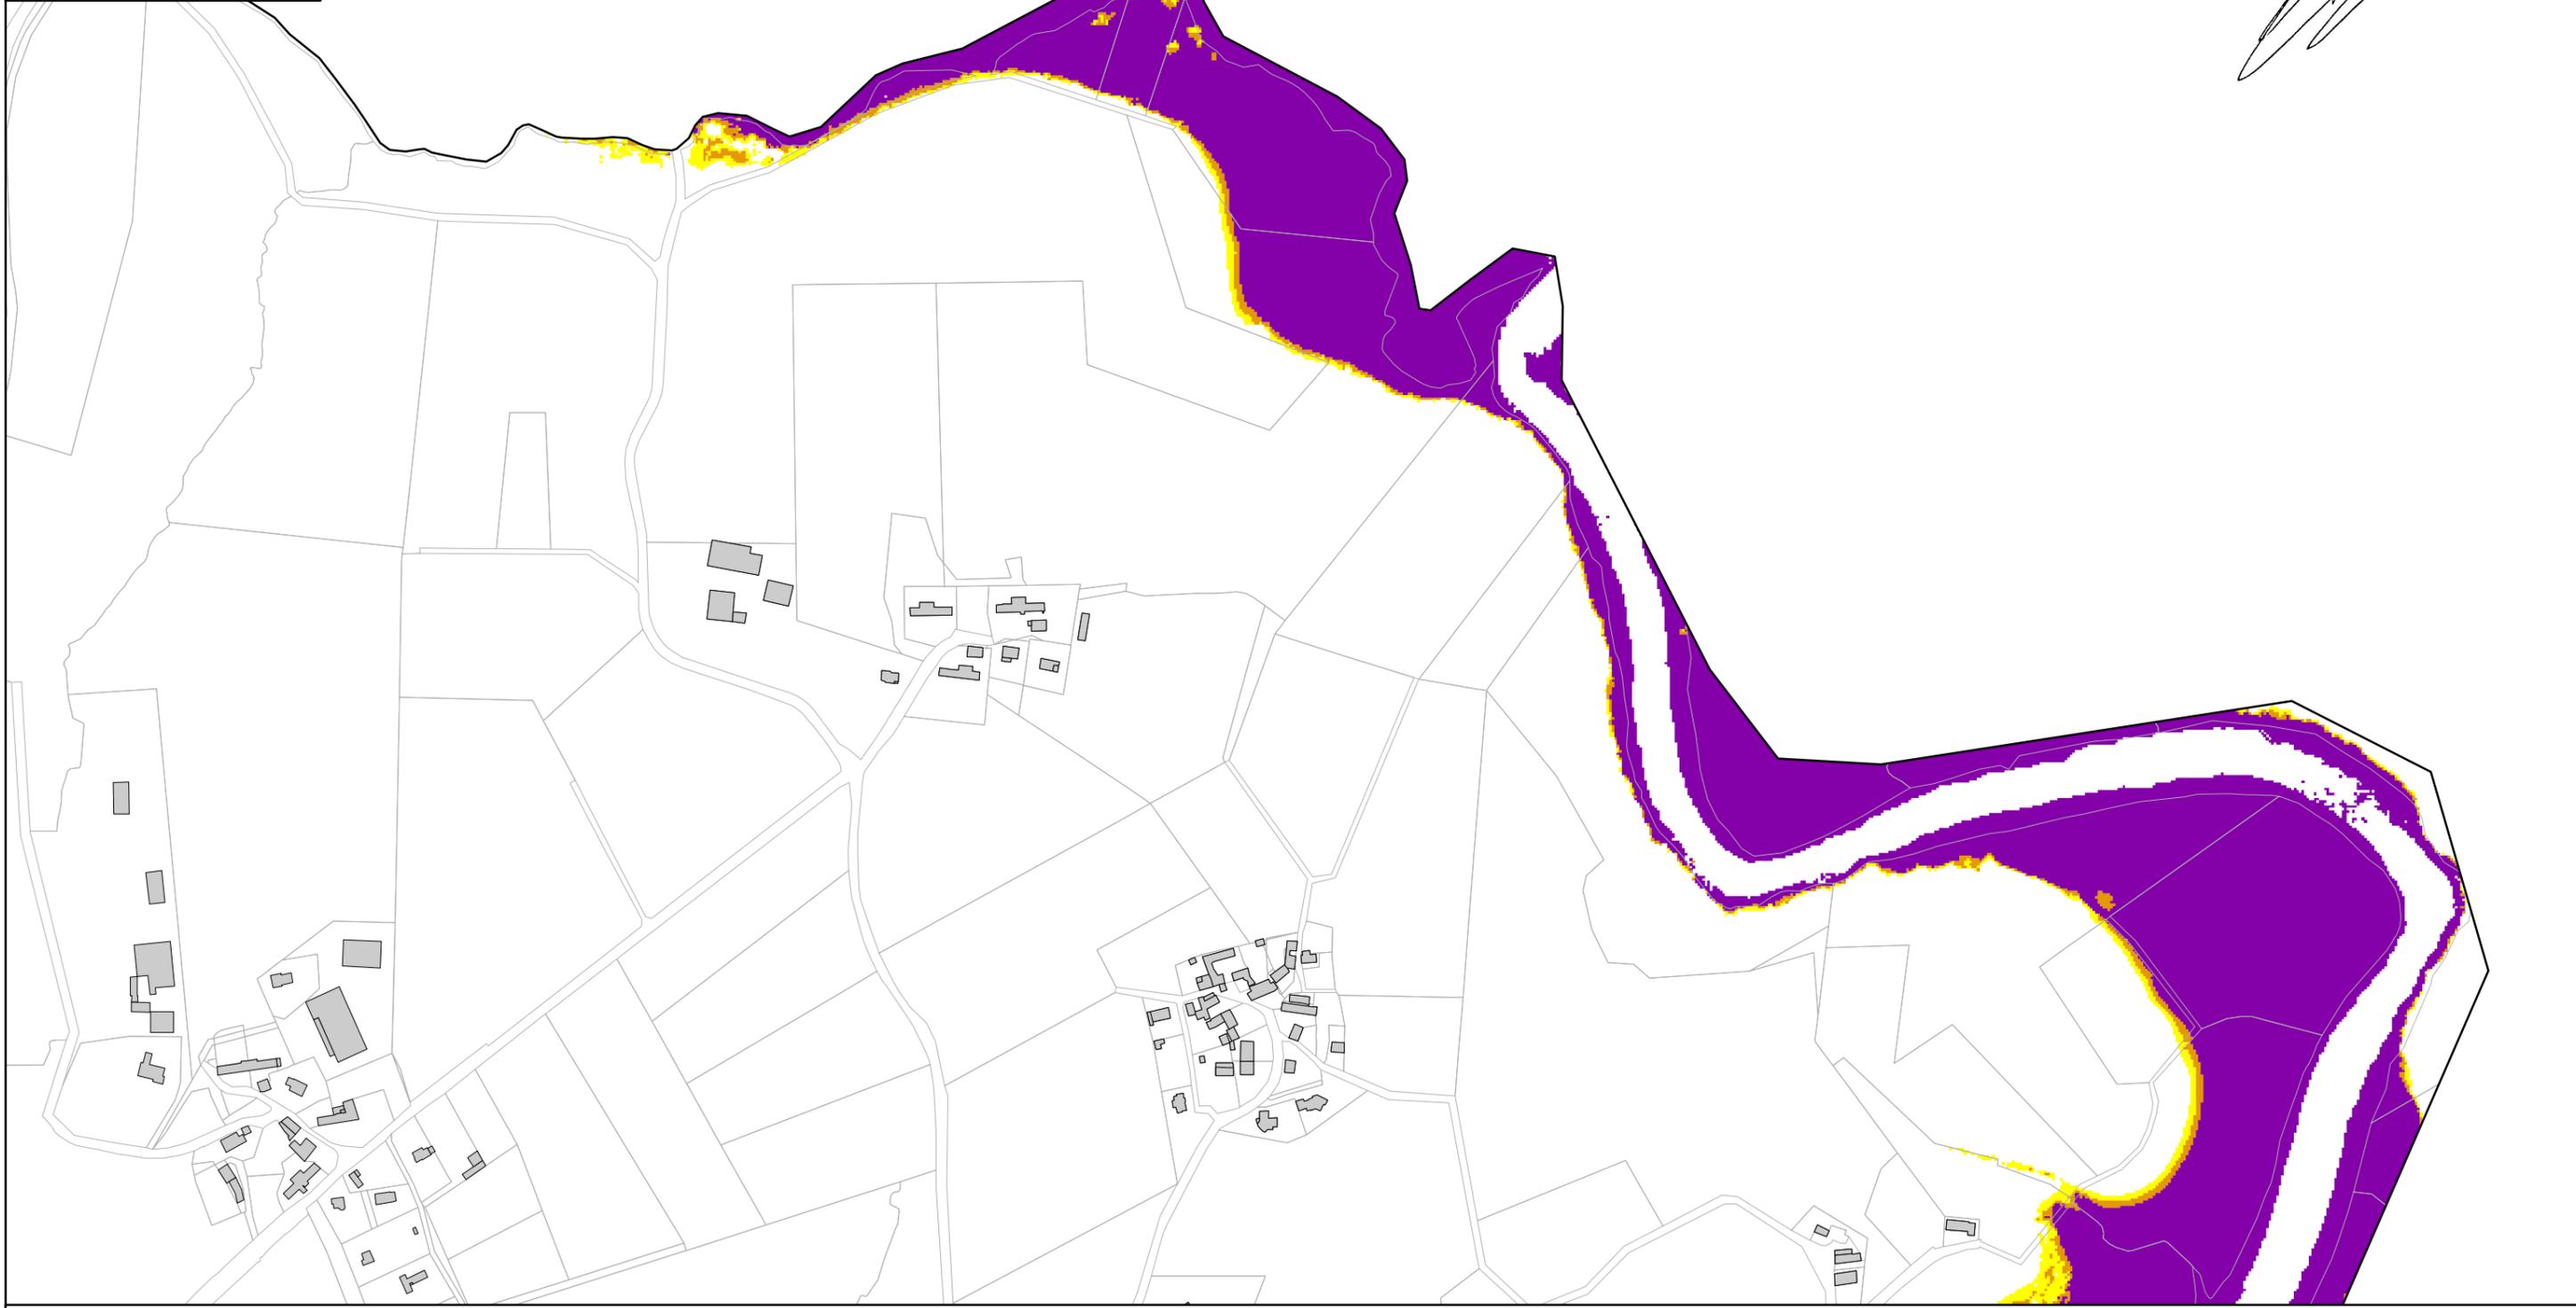
Aléa centennal + 60 cm

Niveau centennal considéré : 3.70 m NGF IGN69 (cf. document "Niveaux extrêmes pour la commune de Quéven")

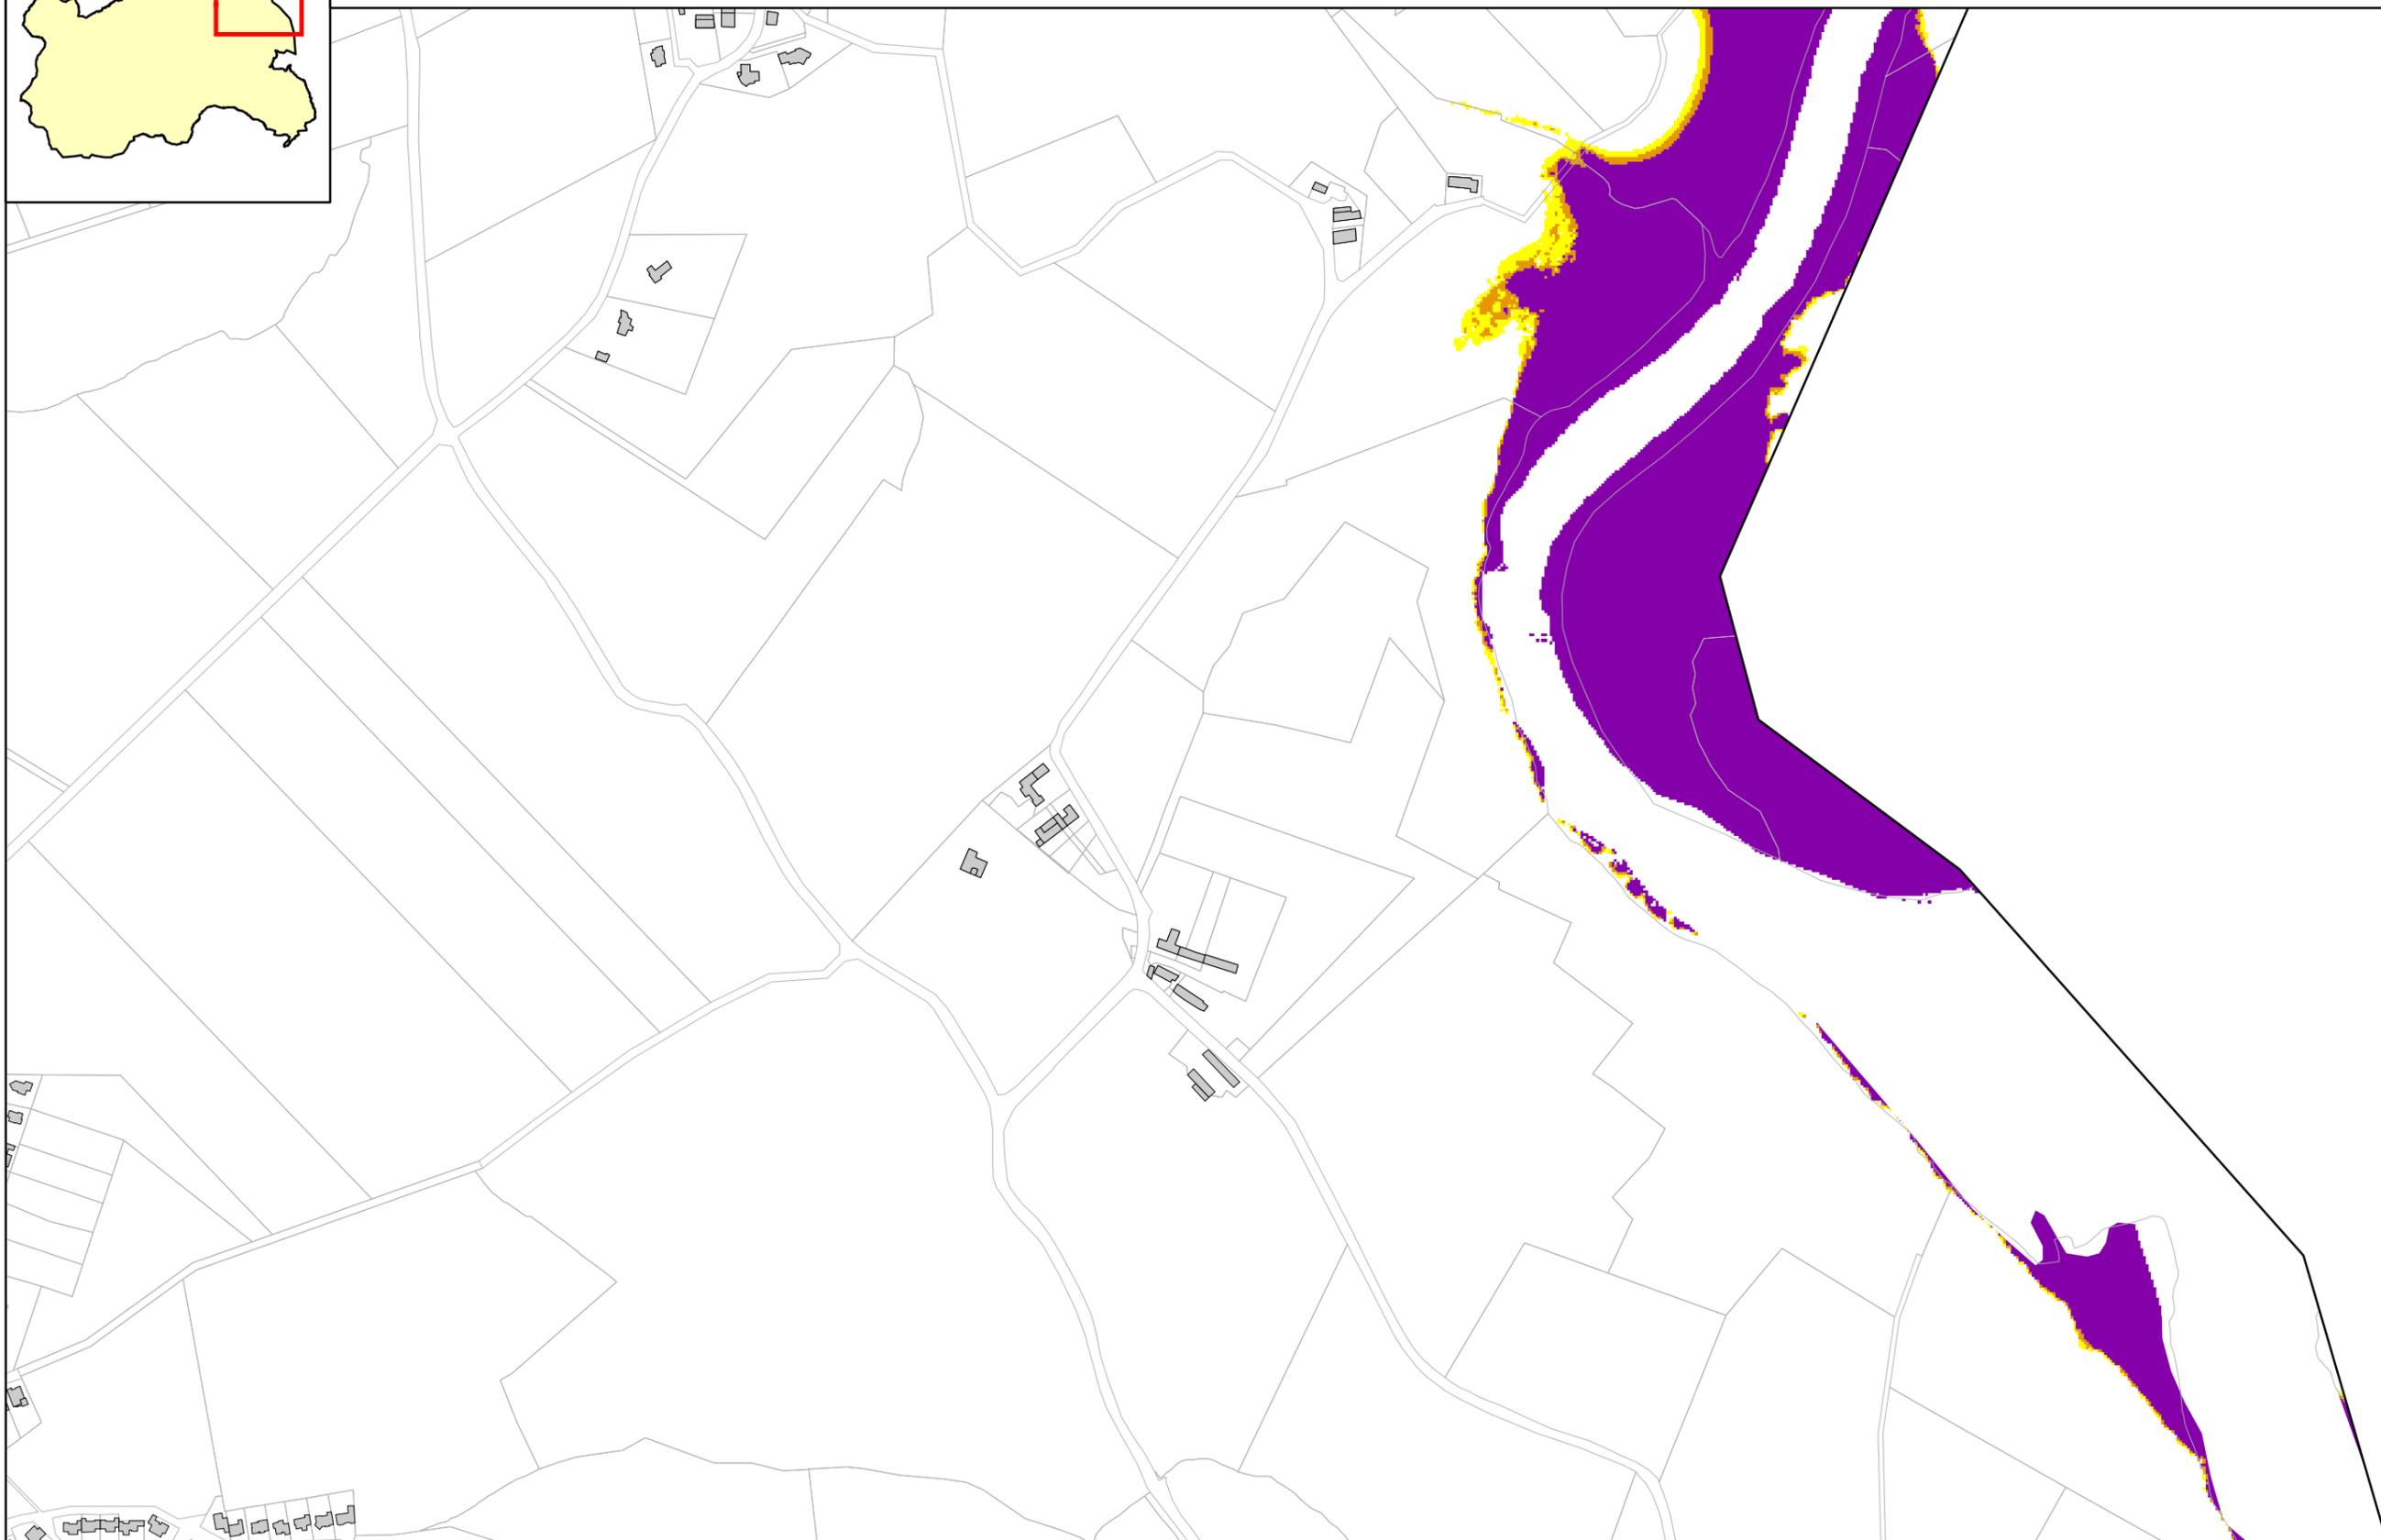
Risque de submersion marine - Carte de l'aléa centennal + 60 centimètres

Aléa centennal + 60 cm

Niveau centennal considéré : 3.70 m NGF IGN69 (cf. document "Niveaux extrêmes pour la commune de Quéven")

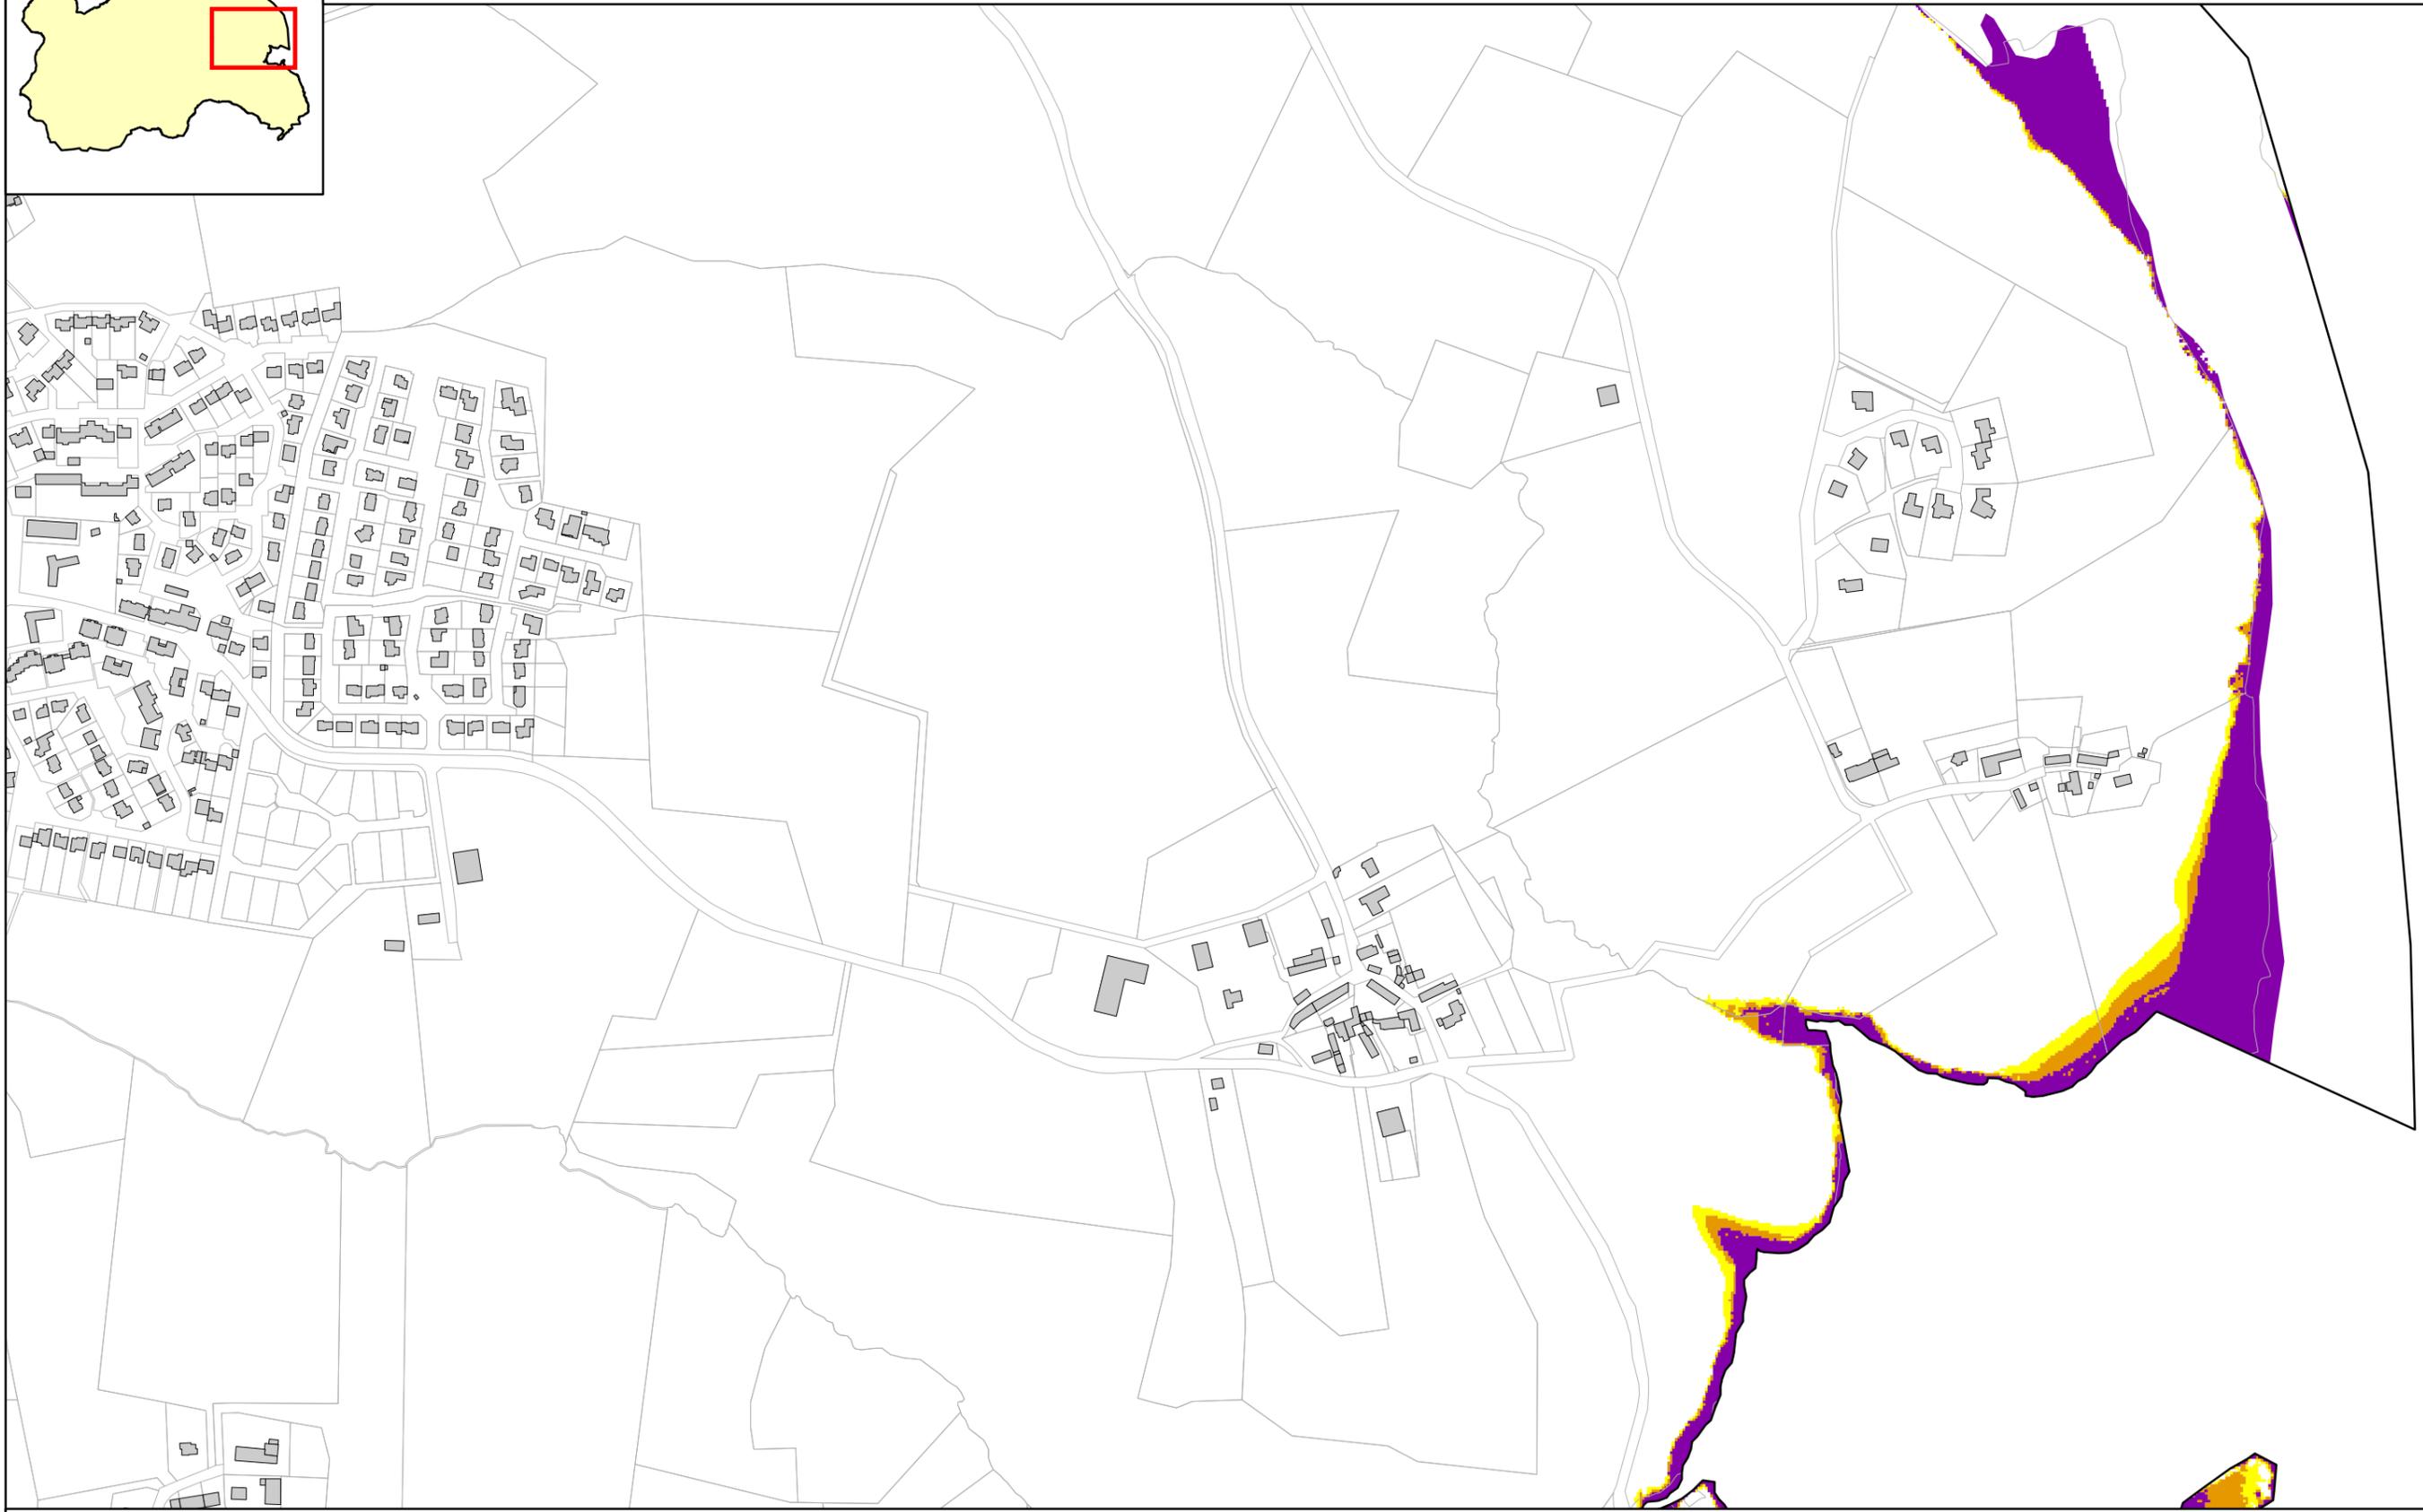
Risque de submersion marine - Carte de l'aléa centennal + 60 centimètres

Aléa centennal + 60 cm

Niveau centennal considéré : 3.70 m NGF IGN69 (cf. document "Niveaux extrêmes pour la commune de Quéven")

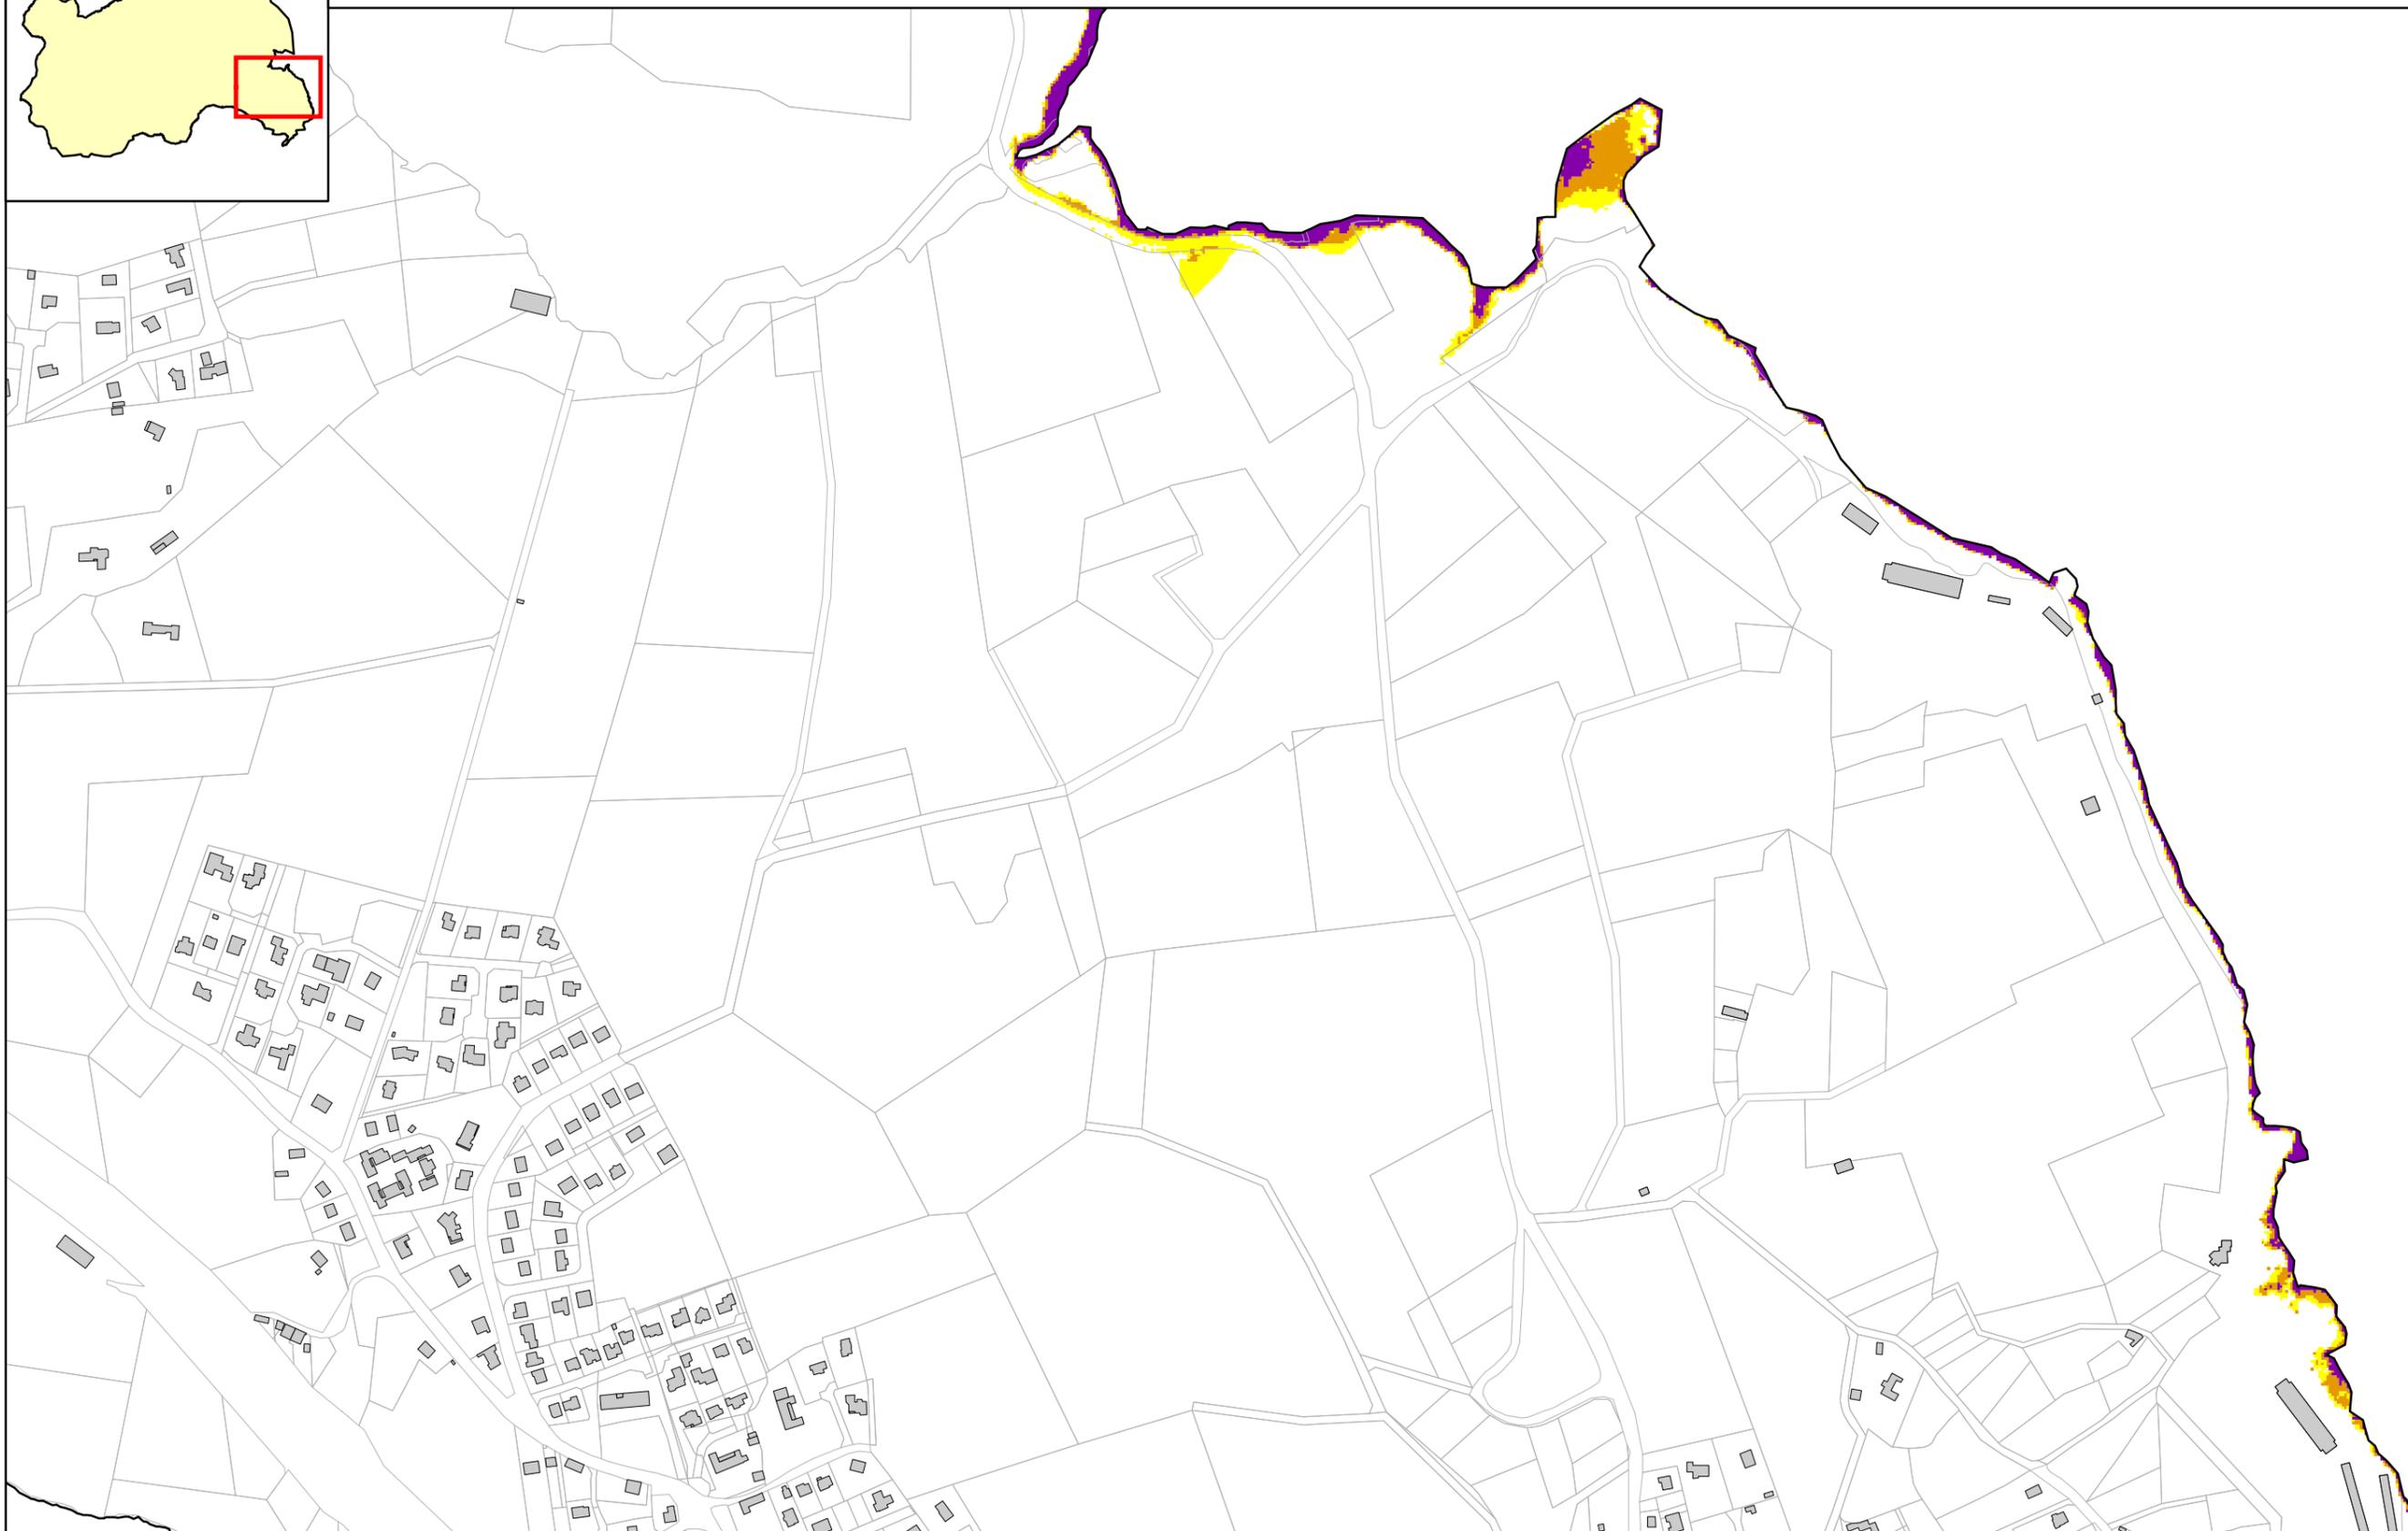
Risque de submersion marine - Carte de l'aléa centennal + 60 centimètres

Aléa centennal + 60 cm

Niveau centennal considéré : 3.70 m NGF IGN69 (cf. document "Niveaux extrêmes pour la commune de Quéven")

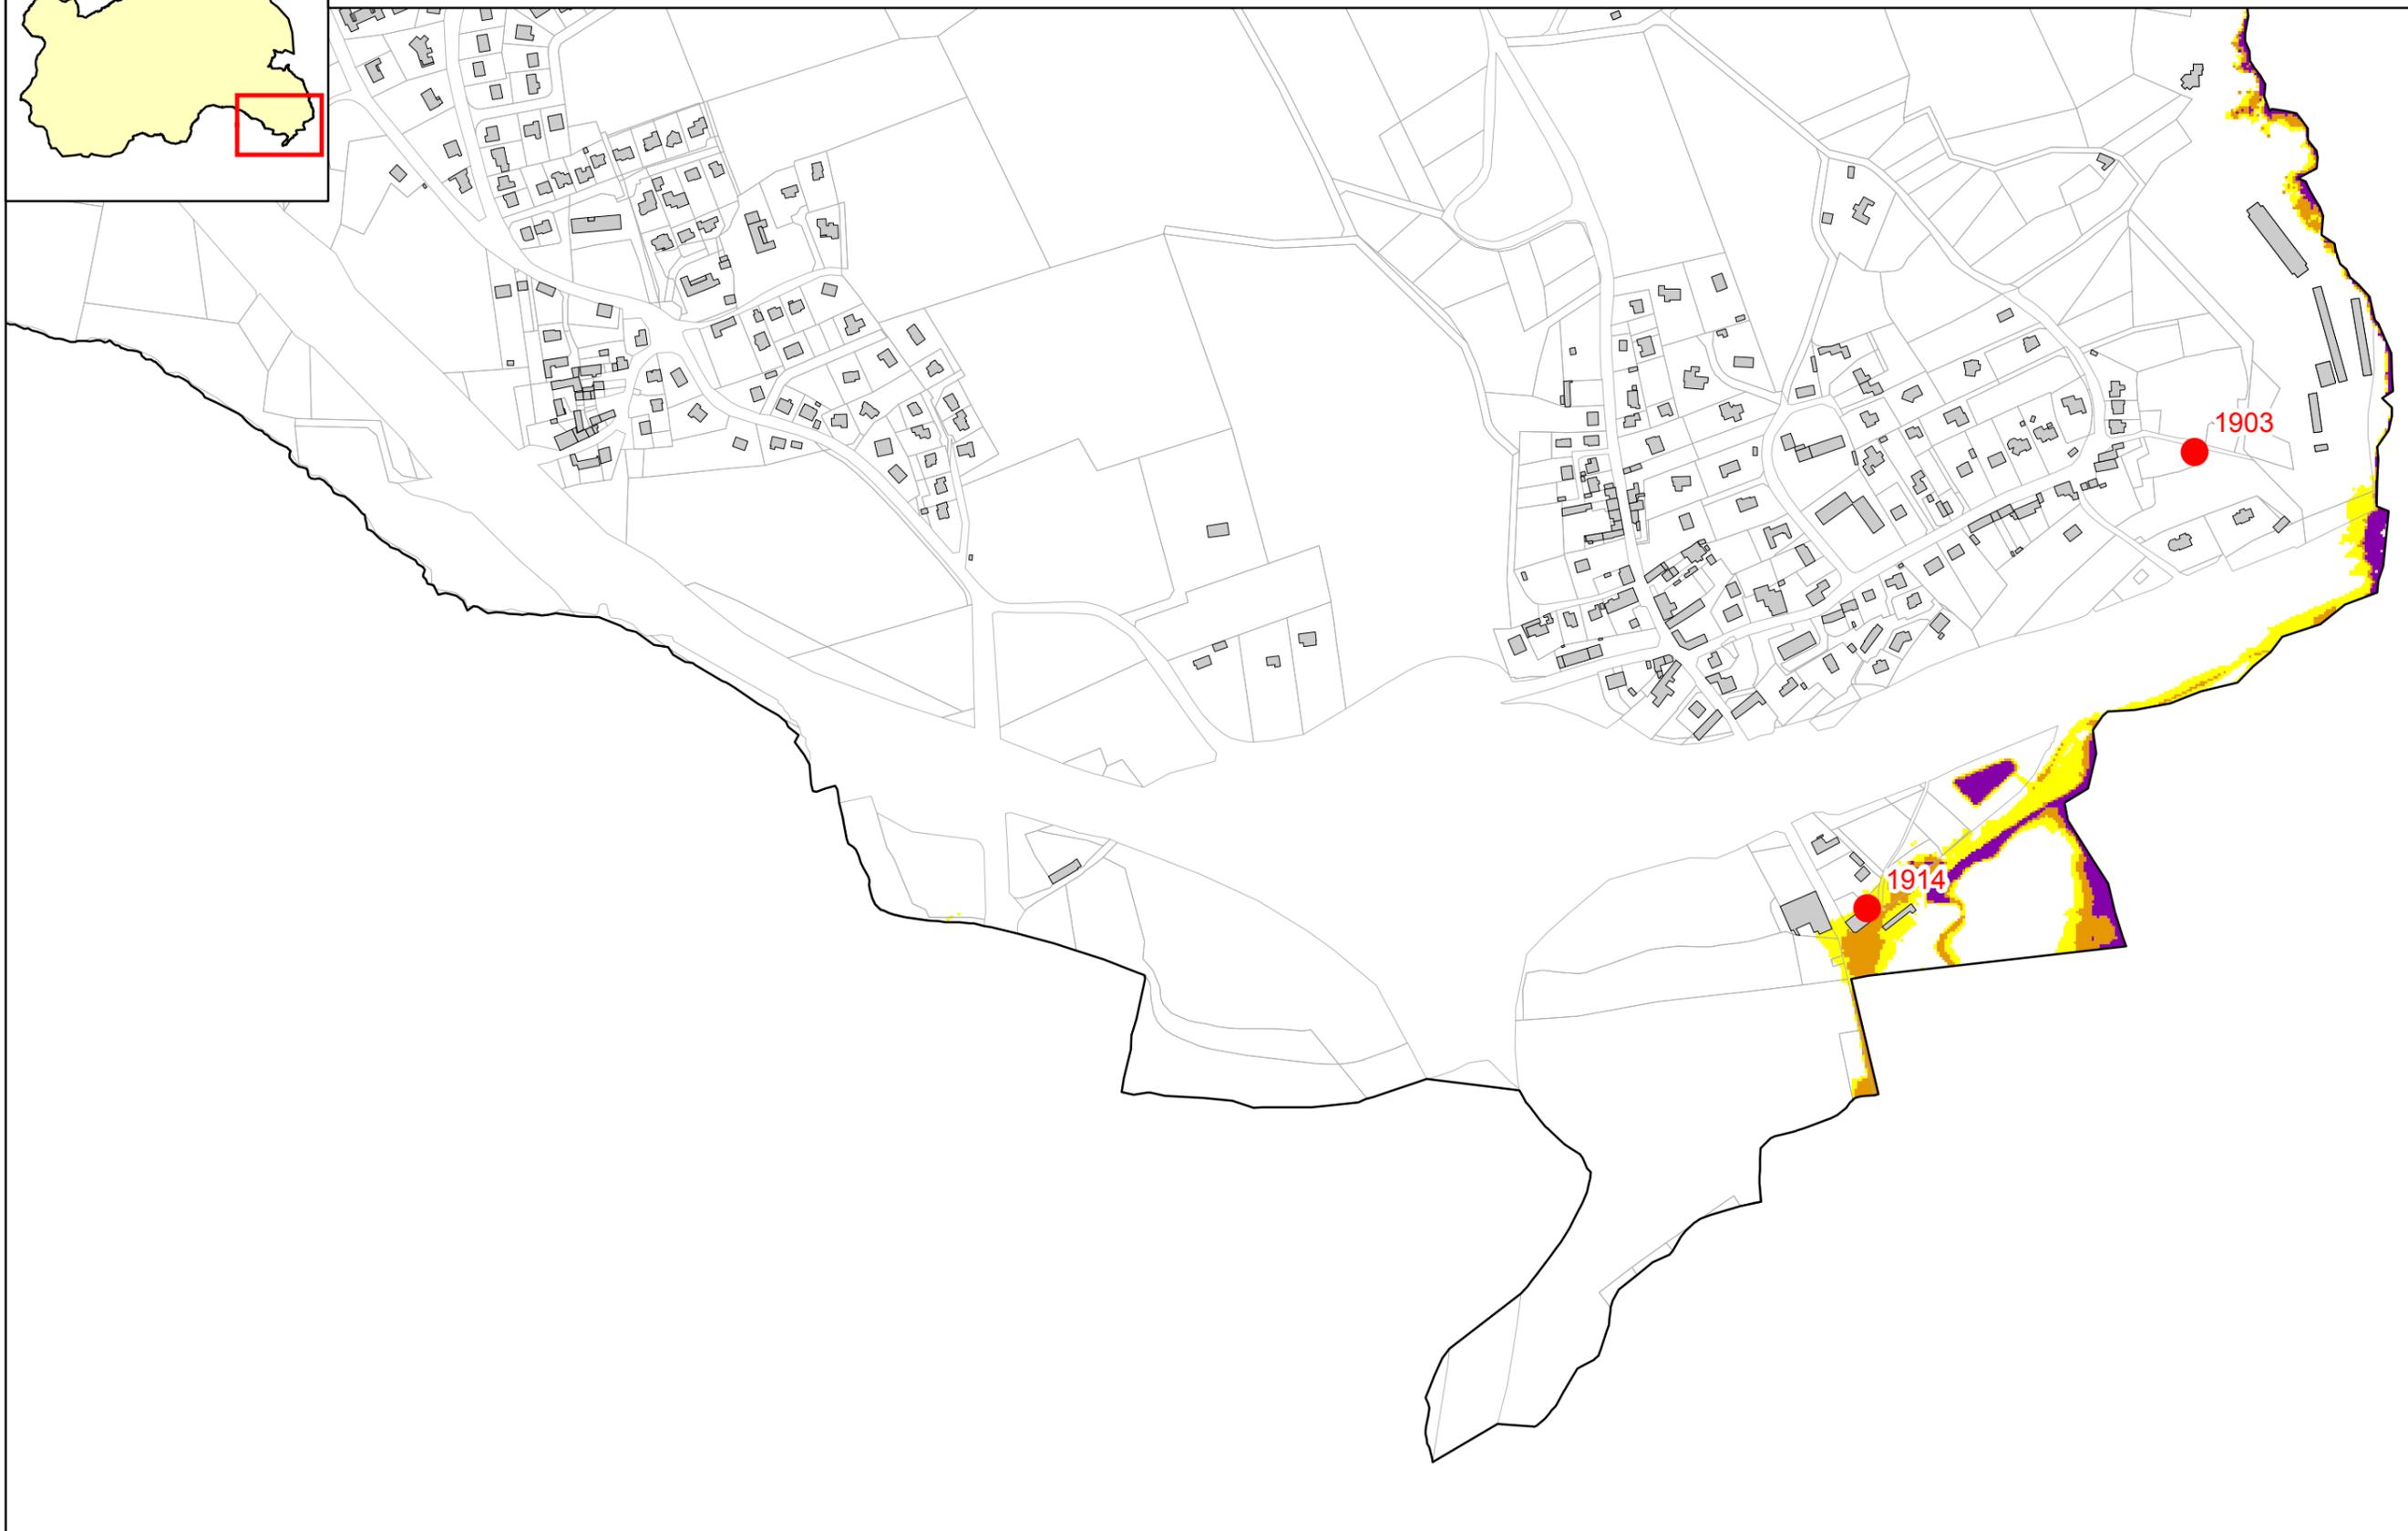
Risque de submersion marine - Carte de l'aléa centennal + 60 centimètres

Aléa centennal + 60 cm	Ouvrage de protection (mise à jour du recensement en cours)	Parcelle
Faible	Cordon dunaire	Bâtiment
Moyen	Digue	
Fort	Zone de dissipation d'énergie (bande forfaitaire 100m)

Niveau centennal considéré : 3.70 m NGF IGN69 (cf. document "Niveaux extrêmes pour la commune de Quéven")
